Estudo da degradação dos solos e ambiente na área de extração de argila da Cerâmica Nova Era – Marabá-PA⁽¹⁾.

RESUMO: A mineração é uma atividade que causa uma série de prejuízo como a perda de biodiversidade, perda de fertilidade natural do solo e interferência nos recursos hídricos. Diante disso, esse trabalho teve o objetivo de avaliar a degradação química e biológica dos solos e do ambiente na área de extração de argila da Cerâmica Nova Era no município de Marabá – PA. Amostras de solos foram coletadas para a identificação e caracterização da qualidade do solo. A técnica empregada para a extração dos organismos do solo foi o de peneiramento úmido de Gerdemann & Nicolson (1963) e centrifugação em sacarose a 40% segundo Jenkins (1964). Foi realizado também o estudo das características morfológicas do solo, através da metodologia descrita por Lemos (1996), e sua respectiva classificação segundo (Vieira, 1983). Para avaliação da degradação ambiental foi percorrida toda a área fotografando-a e fazendo um comparativo com as condições antes da extração de argila. Com isso, foi verificado que a exploração de argila causa uma série de impactos negativos ao meio físico e biológico do sol

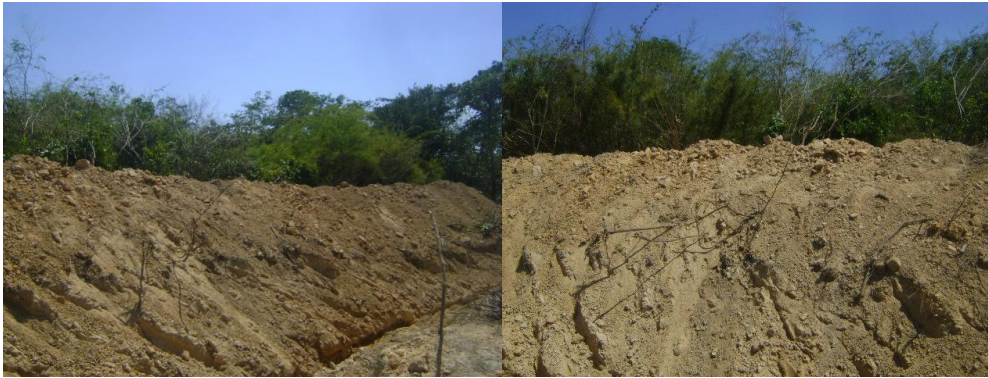
Figura 1: Retirada da vegetação nativa da área de extração da cerâmica Nova Era – Marabá-PA. Fonte: Hentz (2011).

Na área de extração de argila da Cerâmica Nova Era, a vegetação arbórea nativa vem sendo retirada (**Figura 1**) desde 2011 com licença ambiental, no entanto, está dando origem as cavas de extração (**Figura 2**) podendo causar a degradação do ambiente, e facilitar o empobrecimento do solo, o aumento do processo de erosão, prejudicando assim, a microbiota do solo que tem papel fundamental na ciclagem de nutrientes, e também poderá causar a longo prazo a contaminação dos mananciais de água, como as margens do Rio Itacaiúnas, com acúmulo de metais pesados e

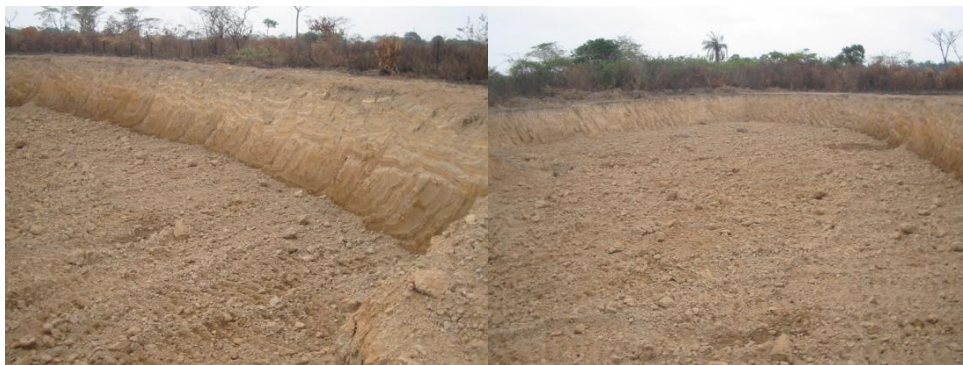
Figura 2: Cava de extração de argila da área de extração da Cerâmica Nova Era. Marabá-PA. Fonte: Hentz (2011)

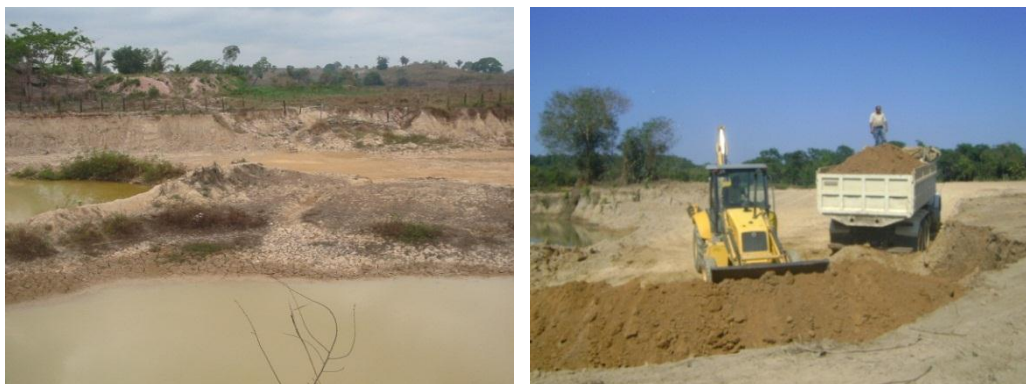
Figuras 3 e 4: Cava de extração de argila alagada e movimentação do solo. Cerâmica Nova Era. Marabá-PA. Fonte: Hentz (2011).

Também foi verificado que as cavas abertas representam um risco eminente para as comunidades locais, que habitam às áreas próximas as essas cavas, pois quando abandonadas são encontradas em sua maioria, alagadas, formando grande lagos, que permanecem nesse estado o ano inteiro. A situação se agrava no período chuvoso, quando essas cavas transbordam devido às águas da chuva e pelo aumento do nível do rio Itacaiúnas, que recobre toda a área, inviabilizando assim o acesso e os trabalhos de extração de argila (**Figura 4**).
