## Qualidade Química e Biológica dos Solos da Área de Extração de Argila da Cerâmica Nova ERA, Marabá, PA<sup>(1)</sup>.

**RESUMO:** A mineração sempre foi vista como uma atividade que traz graves prejuízos para o meio ambiente. Este trabalho teve o objetivo de avaliar a qualidade química e biológica dos solos da área de exploração de argila da cerâmica Nova ERA no município de Marabá. Foram coletadas 10 amostras de solo, na área de extração de argila nas profundidades de 10 a 20 cm, antes e após a introdução das espécies florestais nativas micorrizadas, obtidas aleatoriamente. Para a avaliação dos organismos presentes nas amostras de solo foi empregada à técnica de peneiramento úmido e centrifugação em sacarose a 40%. Para análise geoquímica e física do solo a metodologia usada foi a técnica de extração por solução de DTPA em pH 7,3 com a determinação por absorção atômica. O solo da área de extração de argila foi caracterizado como um Latossolo Vermelho Amarelo, de textura argilosa bastante impermeável formando uma crosta ressecada e rígida, os organismos encontrados no momento da extração de argila foram apenas os fungos micorrízicos e alguns exemplares de nematoides nas áreas m

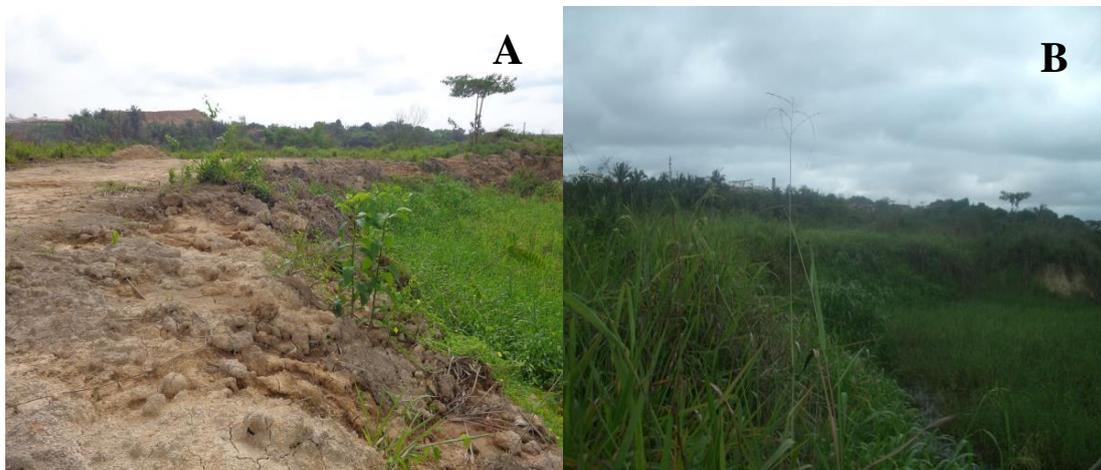
**Figura 1-** a) Área de extração de argila; b) Regeneração natural após a introdução de mudas micorrizadas. Área de Extração de argila da cerâmica Nova Era – Marabá – PA.

Este trabalho foi realizado na área de extração de argila da Cerâmica Nova ERA, que está localizada na margem direita do rio Itacaiúnas, na cidade de Marabá (**Figura 1**), mais precisamente no bairro Nova Marabá, folha 35. Na área foram avaliados os impactos da mineração de argila na qualidade dos solos, através da sua análise física, química e biológica. As cavas de extração de argila estão esgotadas desde junho de 2011 (**Figura 2**), e a área encontra-se em processo de reabilitação, onde já foram coletadas amostras de solo para verificação da qualidade dos solos, coleta de sementes de espécies nativas para produção de mudas para compor o banco de sementes, foram introduzidas aproximadamente 500 mudas das espécies sumaúma (*Ceiba pentandra*), pente de macaco (*Amphilophium crucigerum*), ipê (*Handroanthus impetiginosus*), fava de rosca (*Enterolobium schomburgku*), fava bolota (*Parkia pendula* Benth) e angelim (*Vatairea heteroptera* Ducke) para repor a vegetação antes existente. Foram realizadas coletas de amostras de solo para análise biológica da qualidade do solo, antes e após a incorporação de espécies florestais nativas micorrizadas. As amostras de solos foram coletadas segundo a metodologia de Lemos (1996) utilizando como ferramenta um trado, nas áreas de extração e foram encaminhadas para o Laboratório de

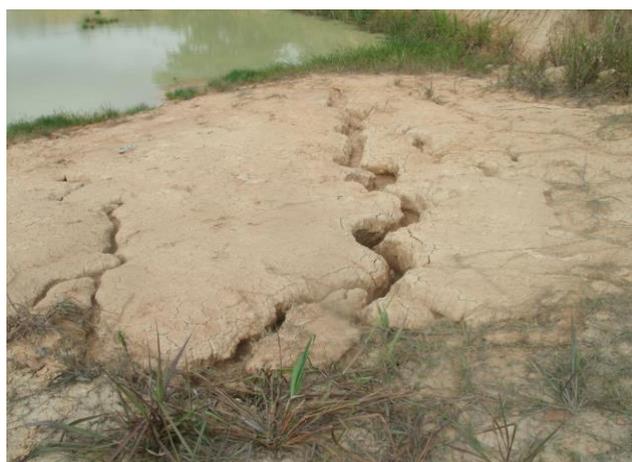
**Figura 2 -** Cava de extração de argila esgotada em repouso. Cerâmica Nova Era – Marabá - PA

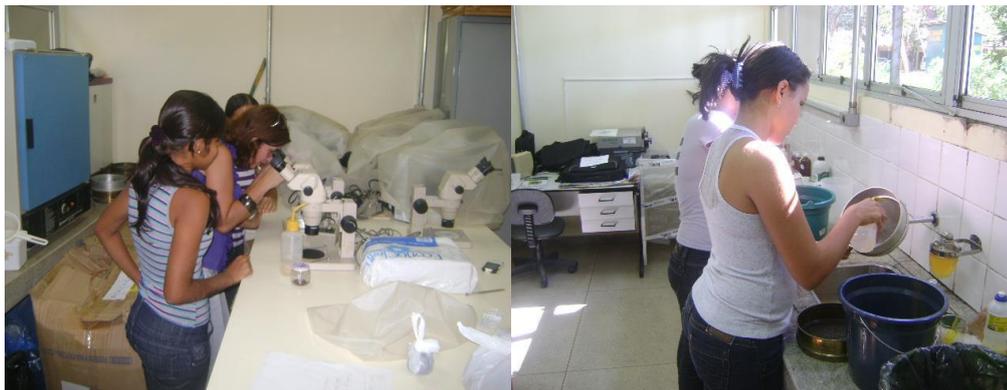
Figura 3- Processo de identificação e classificação dos gêneros e espécies encontradas nas amostras de solo da área de extração de argila da Cerâmica Nova Era.

Microbiologia do Solo da Faculdade de Ciências Agrárias de Marabá da Universidade Federal do Sul e Sudeste do Pará, para avaliações biológicas (**Figura 3**). A técnica empregada para avaliação dos organismos presentes nas amostras de solo foi a de peneiramento úmido de Gerdemann & Nicolson, (1963) e centrifugação em água e sacarose a 40% (Jenkins, 1964). A identificação e classificação dos gêneros e espécies encontradas foram feitas através da observação das características morfológicas externas de sua formação com o auxílio de uma lupa estereoscópica. Depois de identificadas os dados foram apresentados na forma de tabelas. Para a análise física e geoquímica do solo foram realizadas coletas de dez amostras de solo. A coleta de amostra foi efetuada no campo tanto nas cavas recolhendo argilas, quanto nas pilhas de estéril. Em cada ponto amostrado foram feitas duas coletas compondo duas repetições e ao final das coletas, as amostras foram acondicionadas em sacos plásticos para melhor acondicionamento e conservação das mesmas. Em seguida, foram encaminhadas para o Laboratório de Análise Agronômica e Consultoria Fullin Ltda, no Estado do Espírito Santo, para análise dos teores geoquímicos e teores de Pb, Cu Cr. A metodologia usada pelo laboratório foi de técnica de extração por solução de DTPA em pH 7,3 com a determinação por absorção atômica, segundo a metodologia preconizada por Ray et al. (2001).
