Atributos físicos do solo em área de disposição irregular de resíduos no Semiárido Potiguar⁽¹⁾.

Termos de indexação: lixão, estabilização, recuperação de áreas degradadas.

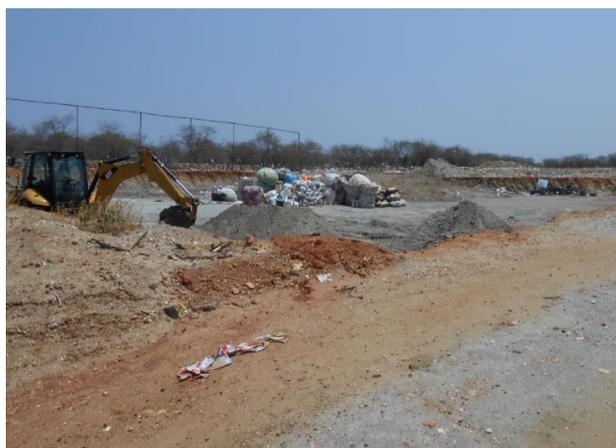
Figura 1 - Área desativada do lixão em São João do Sabugi/RN coberta pelo solo proveniente da escavação de uma nova célula.

O lixão utilizado para a disposição de resíduos sólidos produzidos pelo município margeia um córrego efêmero e deságua no Riacho Salgado, afluente do Rio Sabugi. O local onde foram retiradas as amostras de solo foi desativado há 4 anos, e havia sido coberta pelo solo proveniente da escavação do horizonte C, enquanto as camadas dos horizontes superiores da área de empréstimo (mesmo local) (Figura 1) foram utilizadas para recobrir quinzenalmente os resíduos ao longo deste período. No momento da amostragem, foi detectada grande variabilidade na profundidade da camada de cobertura, em alguns pontos de amostragem os resíduos quando aterrados encontravam-se a menos de 10 cm de profundidade (Figura 2). Numa visão geral da área desativada era possível observar em alguns pontos resíduos expostos à superfície. Para o estudo também foi selecionada uma área de referência com vegetação nativa com pouca interferência antrópica e de mesma classe de solo em estudo.

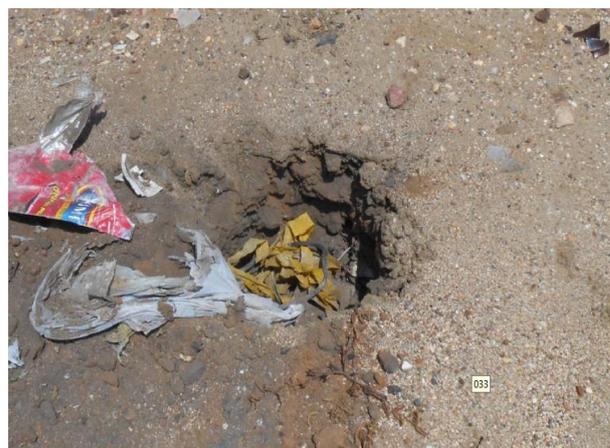
Figura 2 - Exposição de resíduos a poucos centímetros de profundidade no lixão em São João do Sabugi/RN coberta pelo solo proveniente

Se houvesse uma camada de impermeabilização superior na área que isolasse o maciço de resíduo da camada para revegetação, a redução da densidade do solo seria um resultado positivo uma vez oferece a redução da resistência ao crescimento radicular que facilitaria o desenvolvimento inicial da vegetação (Inda et al., 2010). Porém, sem a camada de impermeabilização superior, a redução da densidade e consequente aumento da porosidade, são fatores que podem aumentar o risco de difusão da contaminação em virtude de facilitarem a infiltração de água e aumento da geração de lixiviados, além da emissão de gases de efeito estufa. Bem como, pode indicar a desestruturação dos agregados ao tornar o solo friável, contribuindo para a suscetibilidade ao transporte de sedimentos da área, potencializando o solo como uma fonte de poluição difusa para os demais componentes da bacia hidrográfica, principalmente corpos d'água (Augustin & Viero, 2012).

As deficiências detectadas no processo construtivo da cobertura final apontam para a necessidade de intervenção visando acelerar o processo de estabilização da área e de recuperação do ecossistema local.
